Verbindung Lüchow - Clenze

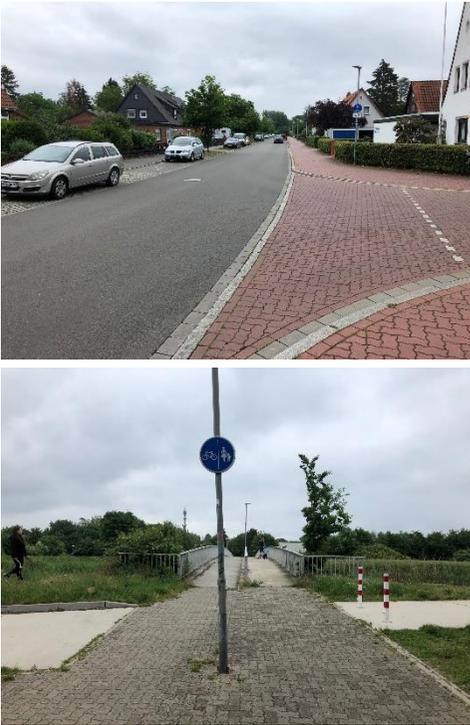
Nr.	Abschnitt	Länge	Bestand / Problem	Maßnahmenempfehlung	Fotos/ Querschnitte
1a	Wiesengrund, Bleichwiese mit weiterführender Wegeverbindung zum Schulzentrum	1.000 m	<p>Schulwegverbindung über Wohnstraßen und selbständige Geh- und Radwege</p> <p>Querschnitt Wiesengrund: Gemeinsamer Geh- und Radweg: 2,50 m Fahrbahn: 6,00 m Parkstreifen mit Grünbereichen: 2,30 m Gehweg: 1,50 m</p>	---

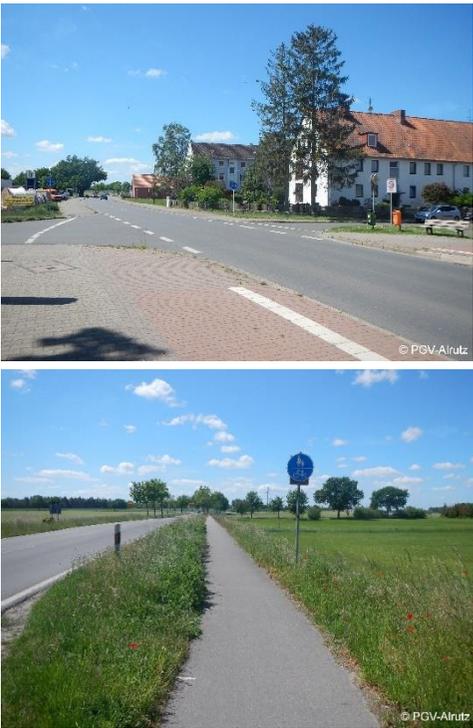
Nr.	Abschnitt	Länge	Bestand / Problem	Maßnahmenempfehlung	Fotos/ Querschnitte
1b	Jeetzeler Straße (L 261) zw. Kreuzung mit Senator- Brünger-Straße/Wiesenweg und Abzweigung Richtung Reetze	600 m	<p>Innerorts und außerorts 50 km/ h 100 km/ h</p> <p>Innerorts: Beidseitiger getrennter Rad- und Gehweg (Westen: Einrichtungsrادweg, Osten: Zweirichtungsführung) (RW 1,50 m) und einseitige Längsparkstreifen</p> <p>Außerorts: Gemeinsamer Geh- und Radweg (beidseitig, Zweirichtungsführung)</p>	---

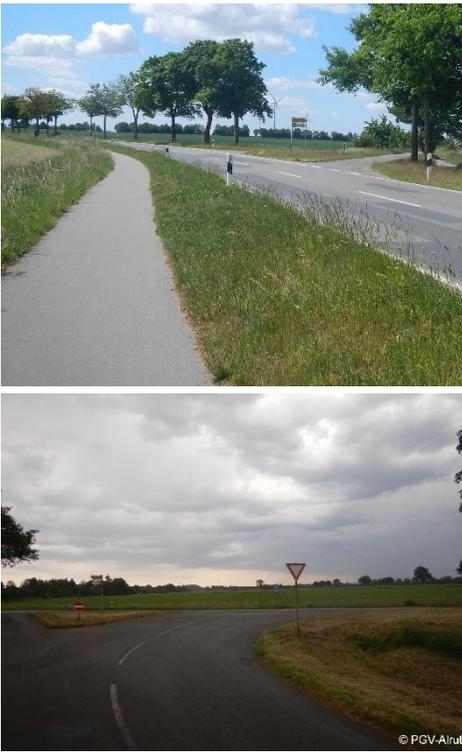
Nr.	Abschnitt	Länge	Bestand / Problem	Maßnahmenempfehlung	Fotos/ Querschnitte
2.	Knotenpunkt L 261/ Abzweigung Gemeindeverbindungsstraße Richtung Reetze		Erreichbarkeit zwischen östlichen Radweg und Gemeindeverbindungs- straße nur über Grünstreifen möglich DTV L261: 4000 Kfz/ 24 h (SV 200 Kfz/ 24 h)	2a) Schaffung eines asphaltierten Durchlasses im begrünten Seitentrennstreifen (3,00 m x 2,30 m) für Radverkehr nach Lüchow und aus Richtung Jeetzel in Richtung Reetze 2b) Verbesserung der Überleitung auf die Fahrbahn durch kleinräumige Radwegverbreiterung s. Planskizze Empfehlung: Geschwindigkeitsbegrenzung auf 70 km/h im Zuge der L261 im Knotenpunktbereich

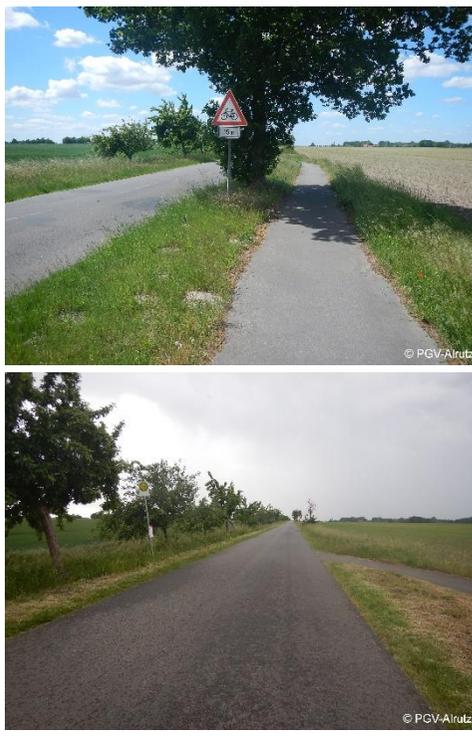
Nr.	Abschnitt	Länge	Bestand / Problem	Maßnahmenempfehlung	Fotos/ Querschnitte
3.	Gemeindeverbindungsstraße zw. L 261 und Ende gemeinsamer Geh- und Radweg	90 m	Außerorts einseitiger gemeinsamer Geh- und Radweg im Zweirichtungsverkehr 100 km/ h Breite Rad- und Gehweg: 1,80 m Asphalt Radwegende ohne Überleitung auf die Fahrbahn	3a) Geschwindigkeitsbeschränkung auf 50 km/ h 3b) Markierung und Beschilderung gemäß Planskizze s. Planskizze

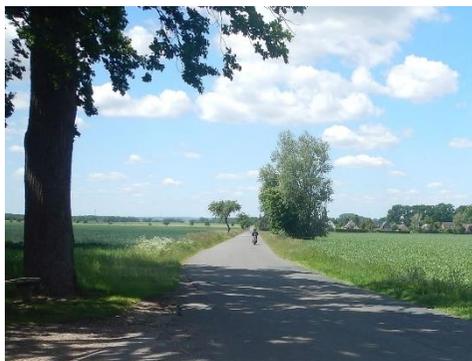
4.	Gemeindeverbindungsstraße zw. Ende gemeinsamer Geh- und Radweg und Ortseingang Reetze	1.400 m	Außerorts Mischverkehr 100 km/ h Breite Fahrbahn: 5,00 m Asphalt	4a) Geschwindigkeitsbeschränkung auf 50 km/ h 4b) Piktogramme alle 500 m

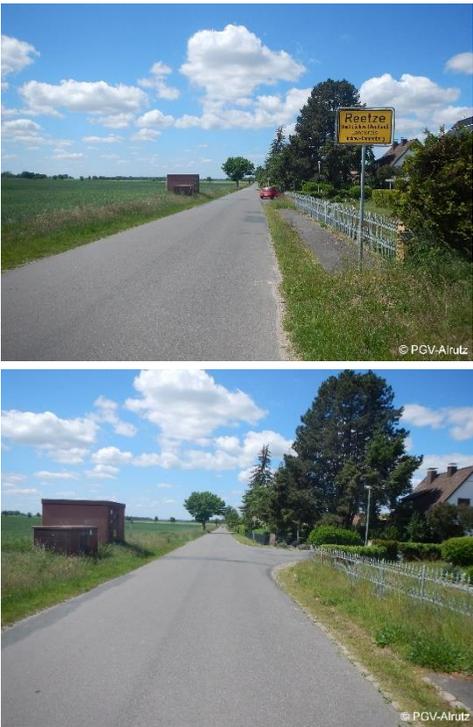
Nr.	Abschnitt	Länge	Bestand / Problem	Maßnahmenempfehlung	Fotos/ Querschnitte
5.	Ortsdurchfahrt Reetze	200 m	Innerorts Mischverkehr 50 km/ h Breite Fahrbahn: 5,00 m Asphalt	5a) Aufbringung weiße Randmarkierung 5b) Geschwindigkeitsbeschränkung auf 30 km/ h 5c) Piktogramme alle 200 m

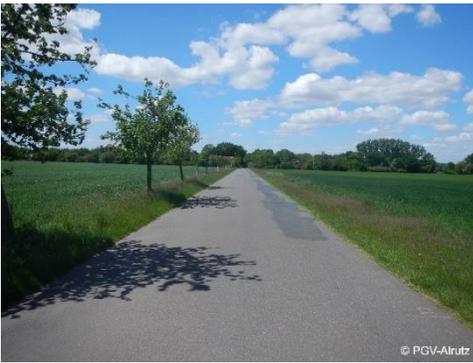
Nr.	Abschnitt	Länge	Bestand / Problem	Maßnahmenempfehlung	Fotos/ Querschnitte
6.	Gemeindeverbindungsstraße zw. Reetze und Satemin	1.300 m	Außerorts Mischverkehr 100 km/ h Breite Fahrbahn: 5,00 m Asphalt	6a) Geschwindigkeitsbeschränkung auf 50 km/ h 6b) Piktogramme alle 500 m

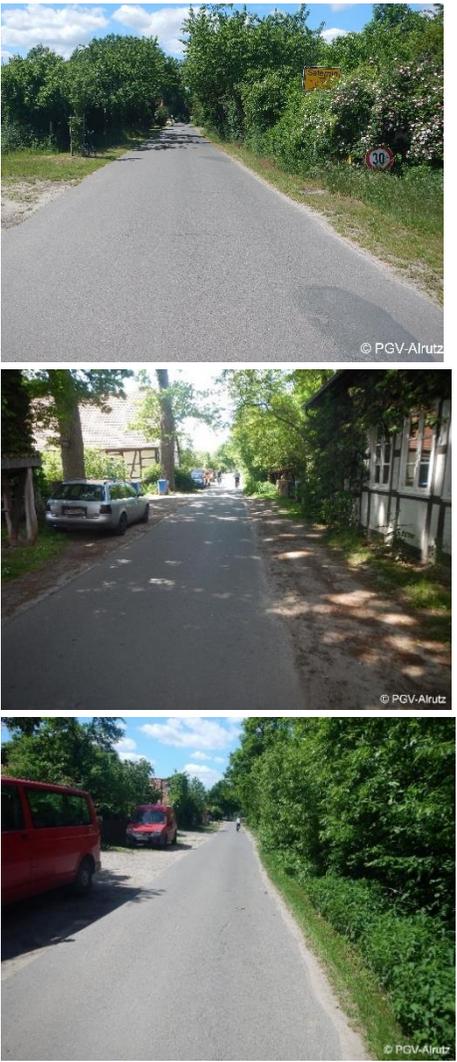
Nr.	Abschnitt	Länge	Bestand / Problem	Maßnahmenempfehlung	Fotos/ Querschnitte
7.	Ortsdurchfahrt Satemin	650 m	<p>Mischverkehr 30 km/ h Breite Fahrbahn: 4,50-5,50 m, ab Abzweig Richtung Jabel 2,50-3,00 m (180 m) Asphalt Aufbringung weiße Randmarkierung</p>	<p>7a) Aufbringung weiße Randmarkierung 7b) Piktogramme (innerorts ca. alle 200 m) 7c) Befestigung des Seitenstreifens mit bituminösem Belag auf eine Gesamtfahrbahnbreite von 3,50 m auf einer Länge von 180 m s. Planskizze</p>

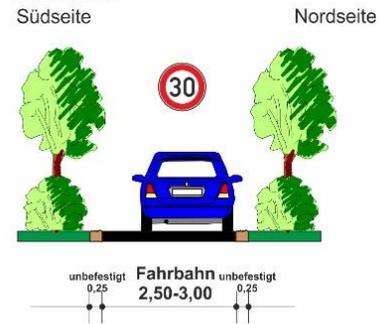
Querschnitt Abschnitt 7
 Ortsdurchfahrt Satemin
 Bestand

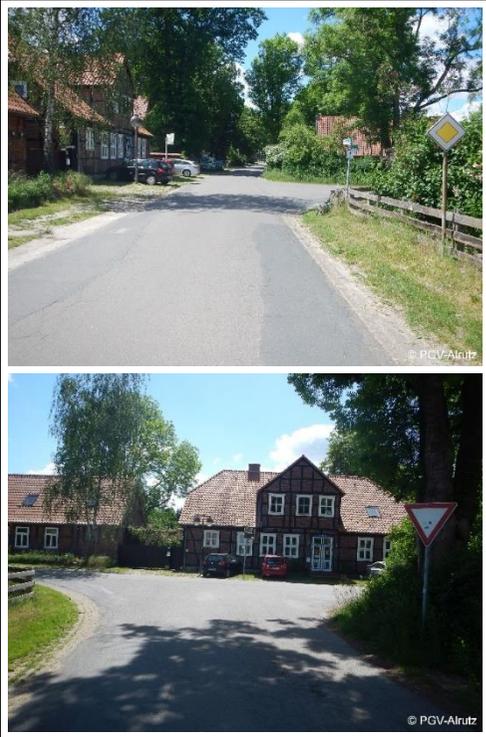
Nr.	Abschnitt	Länge	Bestand / Problem	Maßnahmenempfehlung	Fotos/ Querschnitte
8.	Knotenpunkt Ortsdurchfahrt Satemin/ Abzweig Richtung Gühlitz		Ortsdurchfahrt vorfahrtberechtigt gegenüber Straße aus Richtung Mühlenbach	8a) Unterbrochene Markierung und Sperrfläche im Einmündungsbereich 8b) Vorfahrtregelnde Beschilderung + Bake 8c) Piktogramme

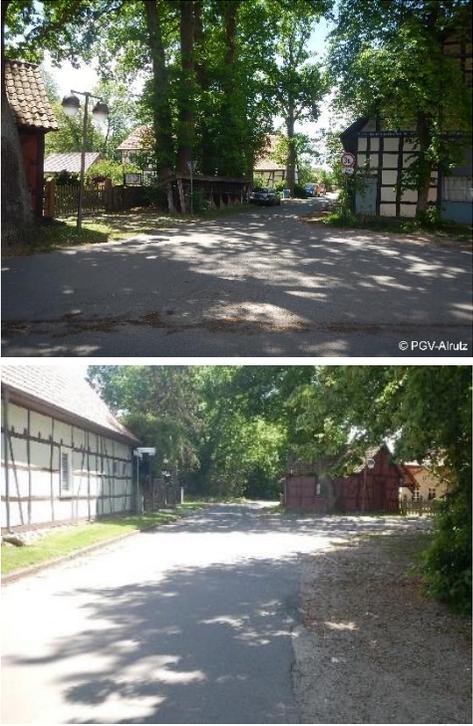
Nr.	Abschnitt	Länge	Bestand / Problem	Maßnahmenempfehlung	Fotos/ Querschnitte
9.	Knotenpunkt Ortsdurchfahrt Satemin/ Abzweig in Richtung Jabel		„Hauptstraße“ vorfahrtsberechtigter gegenüber Straße in Richtung Jabel (Z 301 StVO),	<p>Abknickende Vorfahrt im Zuge der Radroute, Unterordnung des Knotenarmes aus Richtung Güstritz</p> <p>9a) Unterbrochene Markierung im Einmündungsbereich</p> <p>9b) Sperrfläche mit Bake</p> <p>9c) Vorfahrtregelnde Beschilderung</p> <p>9d) Piktogramme</p> <p>s. Planskizze</p>

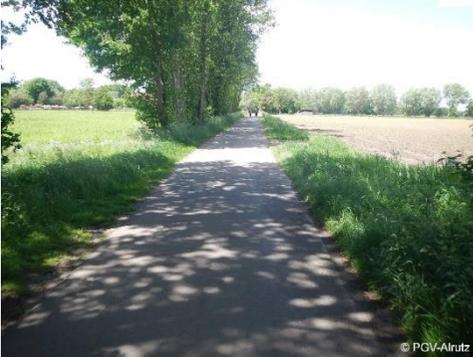
10.	Gemeindeverbindungsstraße zw. Satemin und Jabel	600 m	Außerorts Mischverkehr 100 km/h Breite Fahrbahn: 3,00 m Asphalt	<p>10 a) Geschwindigkeitsbeschränkung auf 50 km/h</p> <p>10 b) Piktogramme (alle 500 m)</p>

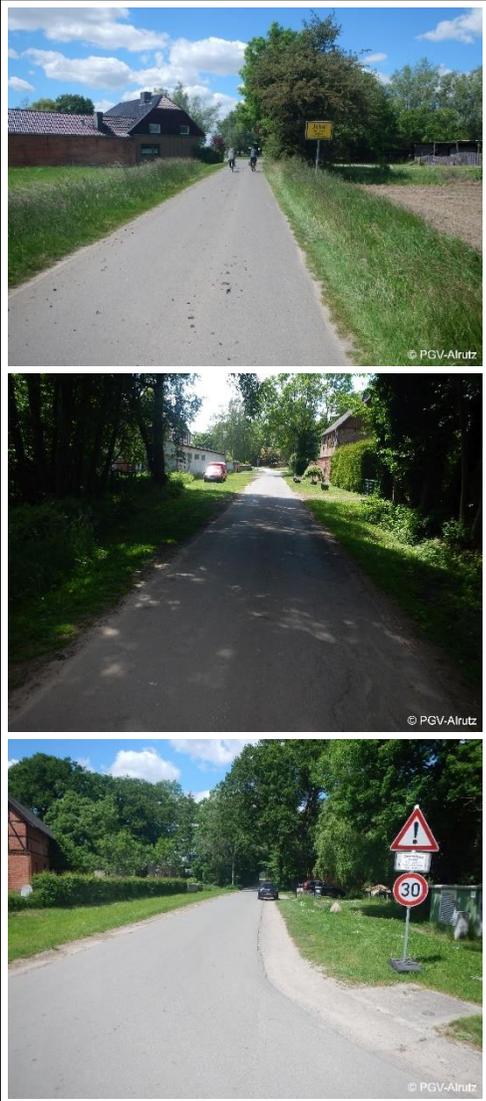
Nr.	Abschnitt	Länge	Bestand / Problem	Maßnahmenempfehlung	Fotos/ Querschnitte
11.	Ortsdurchfahrt Jabel	680 m	<p>Mischverkehr 50 km/ h Breite Fahrbahn: - bis Ortsmitte ca. 3,00 m, - von Ortsmitte bis Ortsausgang Richtung Meuchefitz 4,00-4,50 m Asphalt, z.T. über Beton Belagsschäden auf 150 Länge Betonbelag aufnehmen (150 m x 3,00 m)</p>	<p>11 a) Betonbelag aufnehmen (150 m x 3,00 m); Neuer Fahrbahnaufbau auf 4,20 m Breite in bituminöser Bauweise 11 b) Aufbringung weiße Randmarkierung 11 c) Geschwindigkeitsbeschränkung auf 30 km/ h 11 d) Piktogramme alle 200 m 11e) Ausgleichsmaßnahmen</p>

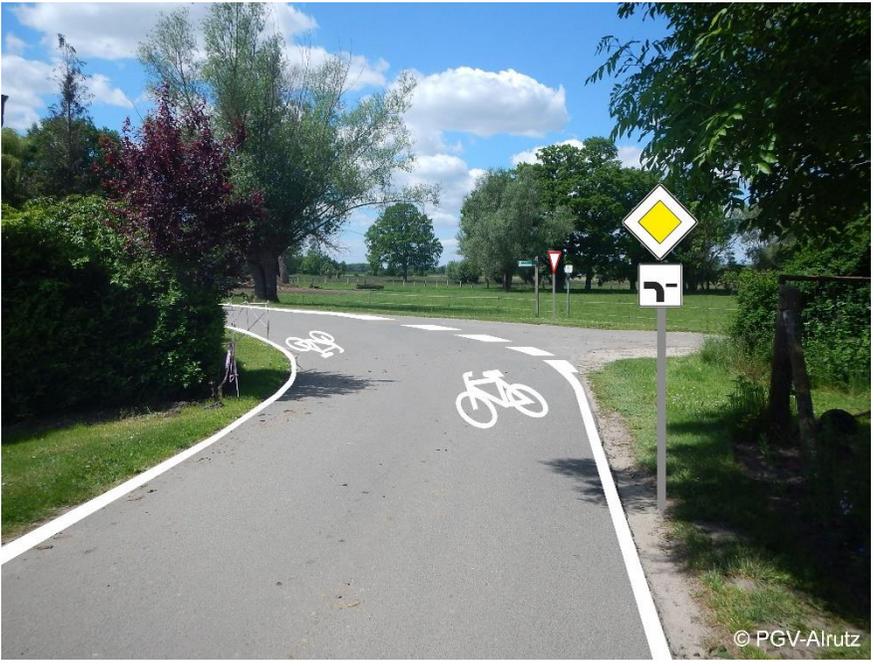
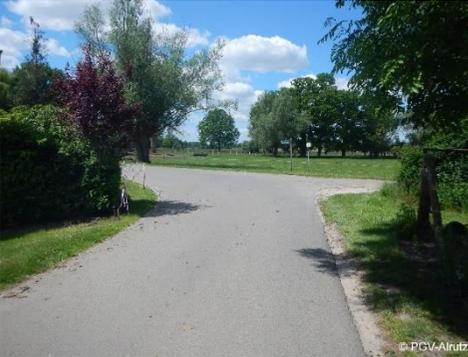
Nr.	Abschnitt	Länge	Bestand / Problem	Maßnahmenempfehlung	Fotos/ Querschnitte
12.	Knotenpunkt Ortsdurchfahrt Jabel/ Wirtschaftsweg kurz nach Ortseingang aus Richtung Satemin		<p>Rechts-vor-links-Regelung Abknickende Vorfahrt im Zuge der Ortsdurchfahrt Unterbrochene Markierung im Einmündungsbereich</p>

<p>12 a) Vorfahrtregelnde Beschilderung 12 b) Piktogramme</p>

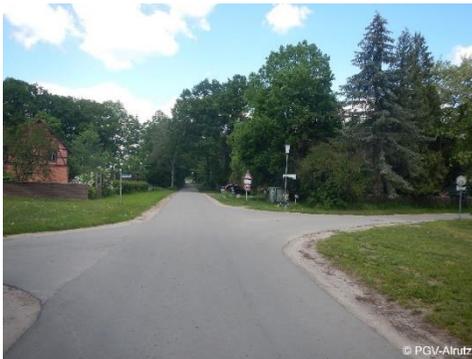
Nr.	Abschnitt	Länge	Bestand / Problem	Maßnahmenempfehlung	Fotos/ Querschnitte
13.	Knotenpunkt Ortsdurchfahrt Jabel/ Abzweig Richtung Meuchefitz		Rechts-vor-links-Regelung	Piktogramme

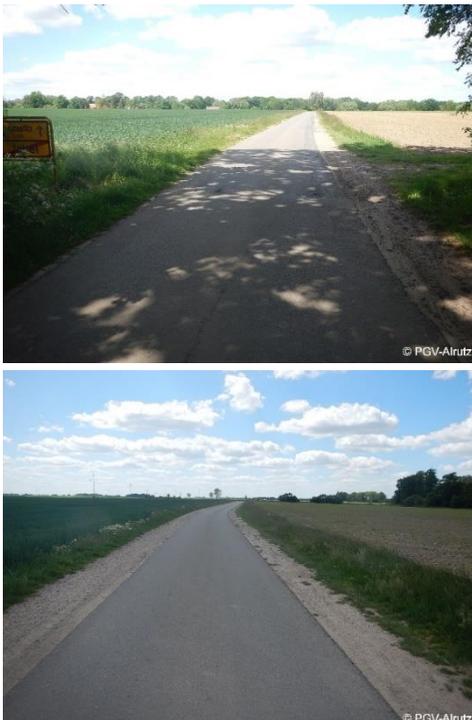
14.	Gemeindeverbindungsstraße zw. Jabel und K 31	1.100 m	Außerorts Mischverkehr 100 km/ h Breite Fahrbahn: 3,00 m Asphalt	14 a) Geschwindigkeitsbeschränkung auf 50 km/ h 14 b) Piktogramme (alle 500 und im Knotenpunktbereich)

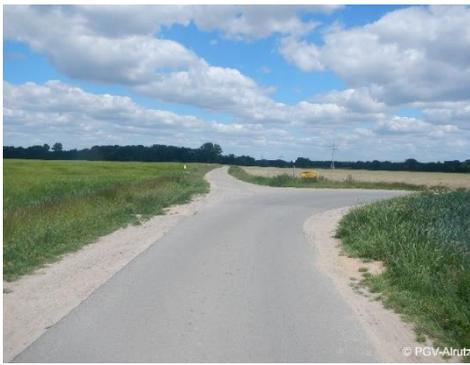
Nr.	Abschnitt	Länge	Bestand / Problem	Maßnahmenempfehlung	Fotos/ Querschnitte
15.	Knotenpunkt Gemeindeverbindungsstraße / Wirtschaftsweg Richtung Gühlitzer Mühle (300m hinter Ortsausgang Jabel)		Rechts-vor-links-Regelung	Abknickende Vorfahrt im Zuge der Radroute (Vorfahrt für Gemeindeverbindungsstraße) 15 a) Unterbrochene Markierung im Einmündungsbereich 15 b) Vorfahrtregelnde Beschilderung 15 c) Piktogramme

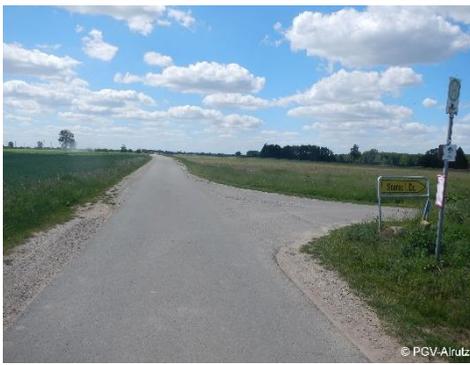
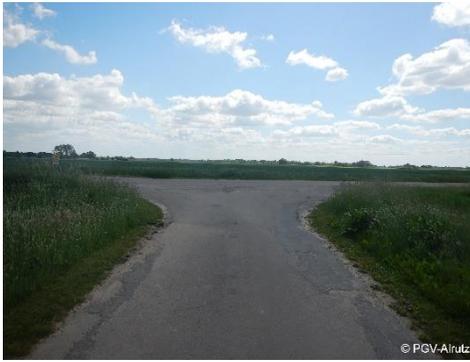
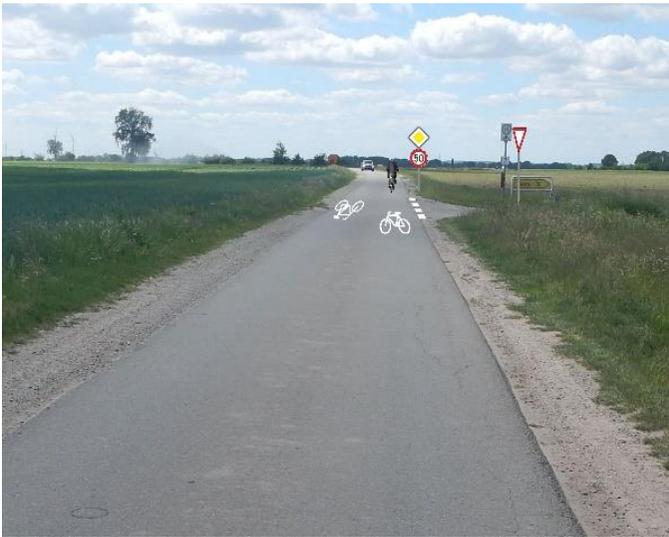
16.	Knotenpunkt Gemeindeverbindungsstraße / Abzweig Richtung Seerau i.Dr.		Rechts-vor-links-Regelung Vorfahrt für Gemeindeverbindungsstraße	16 a) Unterbrochene Markierung im Einmündungsbereich 16 b) Piktogramme

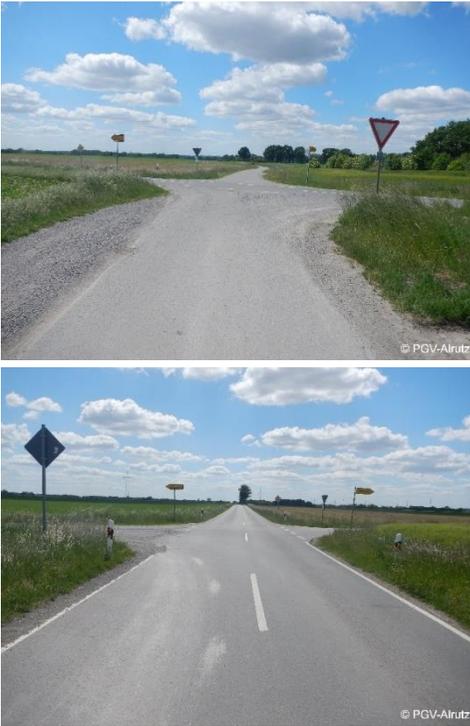
Nr.	Abschnitt	Länge	Bestand / Problem	Maßnahmenempfehlung	Fotos/ Querschnitte
17.	Knotenpunkt Gemeindeverbindungsstraße (Richtung Schwiepke) / K 31		K 31 bevorrechtigt	17 a) Geschwindigkeitsbeschränkung auf 70 km/ h im Zuge der K 31 im Knotenpunktbereich 17 b) Z 138 StVO "Radverkehr kreuzt" (2 Schilder) 17 c) Piktogramme

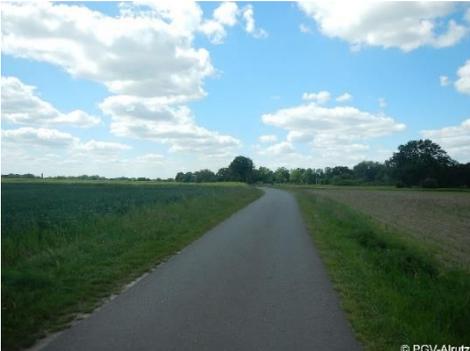
18.	Gemeindeverbindungsstraße zw. K 31 und Schwiepke	1.000 m	Außerorts Mischverkehr 100 km/ h Breite Fahrbahn: 3,00 m Asphalt	18 a) Geschwindigkeitsbeschränkung auf 50 km/ h 18 b) Piktogramme alle 500 m

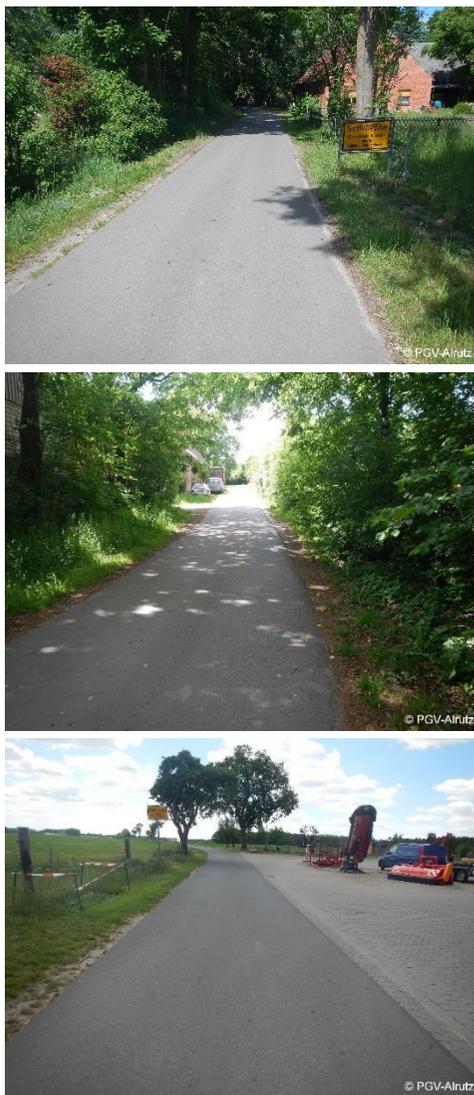
Nr.	Abschnitt	Länge	Bestand / Problem	Maßnahmenempfehlung	Fotos/ Querschnitte
19.	Ortsdurchfahrt Schwiepke	420 m	Mischverkehr 50 km/ h Breite Fahrbahn: 3,00-4,00 m Asphalt	19 a) Aufbringung weiße Randmarkierung 19 b) Geschwindigkeitsbeschränkung auf 30 km/ h 19 c) Piktogramme alle 200 m

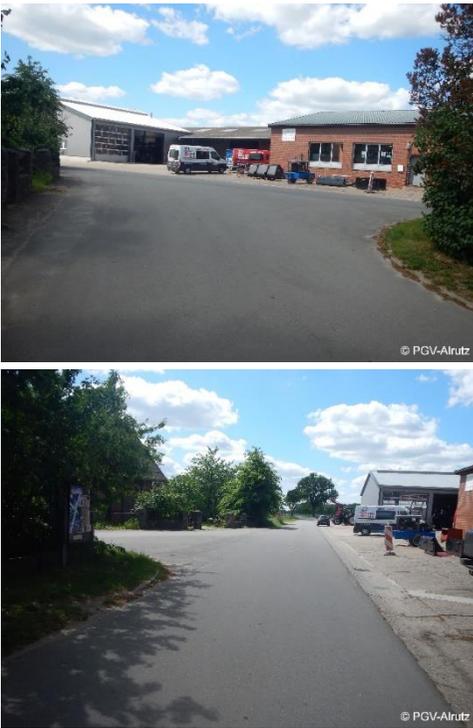
Nr.	Abschnitt	Länge	Bestand / Problem	Maßnahmenempfehlung	Fotos/ Querschnitte
20.	Knotenpunkt Schwiepke, Höhe Landmaschinenfirma		Rechts-vor-links-Regelung Schwierige Sichtverhältnisse aufgrund des Bewuchses	Abknickende Vorfahrt im Zuge der Radroute 20 a) Unterbrochene Markierung im Einmündungsbereich 20 b) Vorfahrtregelnde Beschilderung 20 c) Sperrfläche 20 d) Piktogramme s. Planskizze

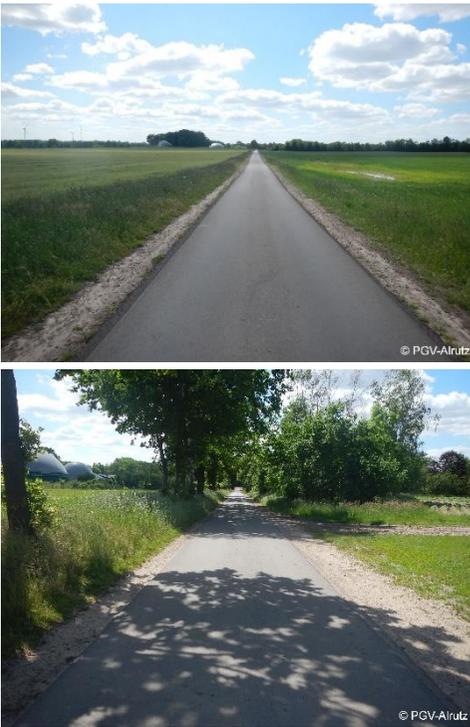
Nr.	Abschnitt	Länge	Bestand / Problem	Maßnahmenempfehlung	Fotos/ Querschnitte
21.	Gemeindeverbindungsstraße zw. Schwiepke und Püggen	1.600	<p>Außerorts Mischverkehr 100 km/ h Breite Fahrbahn: 3,50 m Asphalt Deutlicher Höhenversatz zwischen Fahrbahnbelag und Seitenstreifen (Sturzgefahr bei Begegnung Radverkehr mit Kfz)</p>	<p>21 a) Geschwindigkeitsbeschränkung auf 50 km/ h 21 b) Piktogramme (alle 500 m) 21 c) Auffüllen der Seitenstreifen mit Kies/Sand und Befestigung</p>

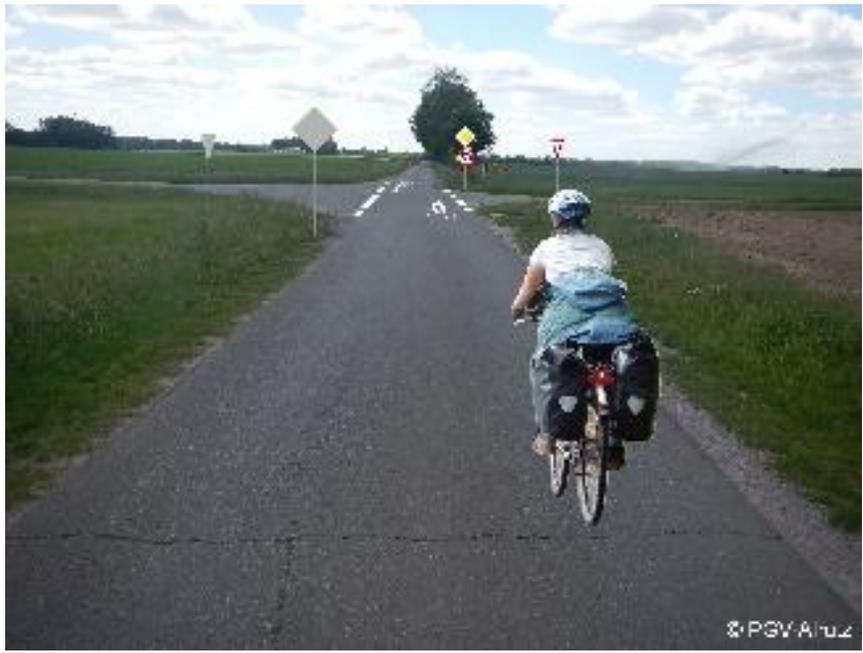
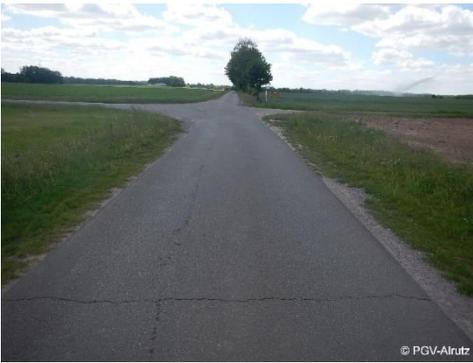
Nr.	Abschnitt	Länge	Bestand / Problem	Maßnahmenempfehlung	Fotos/ Querschnitte
22.	Knotenpunkt Gemeindeverbindungsstraße / Abzweig Richtung Köhlen		<p>Rechts-vor-links-Regelung Bevorrechtigung der Radroute Unterbrochene Markierung in den Einmündungsbereichen</p>

<p>22 a) Vorfahrtregelnde Beschilderung 22 b) Piktogramme</p>

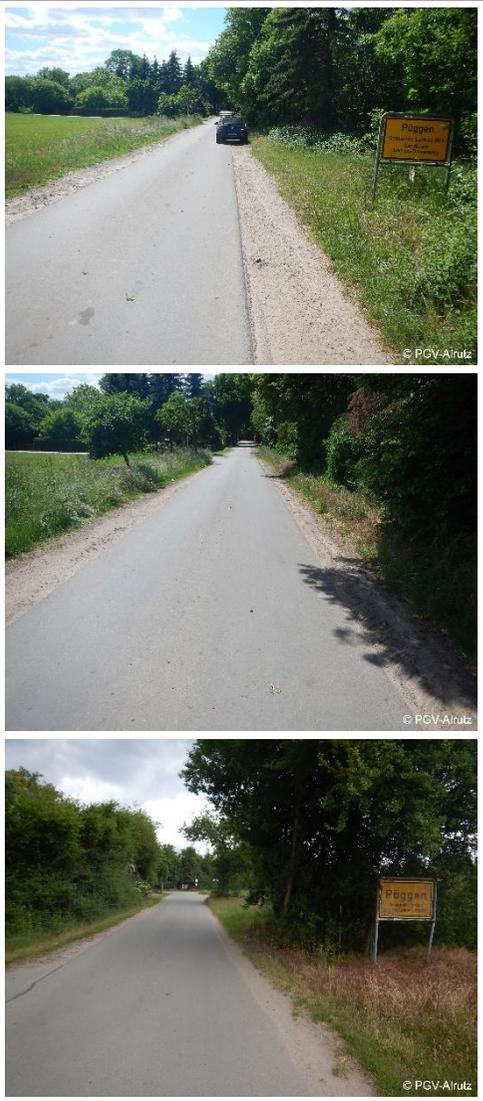
Nr.	Abschnitt	Länge	Bestand / Problem	Maßnahmenempfehlung	Fotos/ Querschnitte
23.	Gemeindeverbindungsstraße zw. Ortseingang Püggen und Ortsausgang Richtung Mammoißel	150 m	Mischverkehr 50 km/h Breite Fahrbahn: 3,00 m Asphalt	23 a) Aufbringung weiße Randmarkierung 23 b) Geschwindigkeitsbeschränkung auf 30 km/h 23 c) Piktogramme alle 200 m

<p>The 'Fotos/ Querschnitte' column contains three photographs of the road section. The top photo shows a car driving on the asphalt road with a yellow sign on the right side. The middle photo shows a view down the road with trees on both sides. The bottom photo shows another view of the road with a yellow sign on the right side. Each photo has a small copyright notice '© PGV-Alutz' in the bottom right corner.</p>

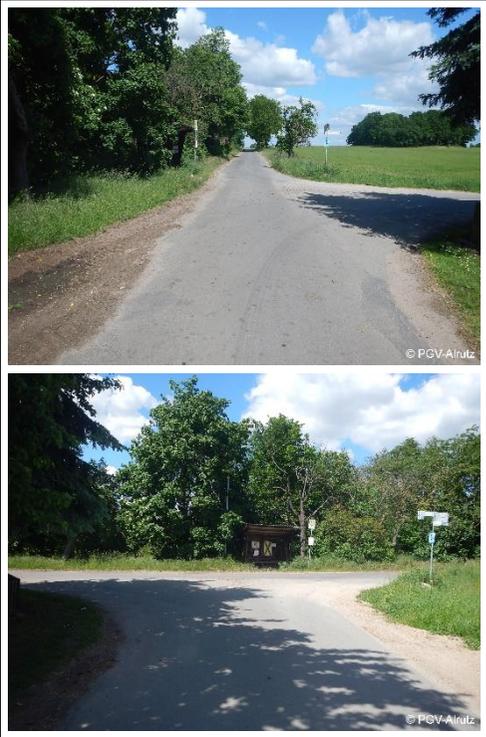
Nr.	Abschnitt	Länge	Bestand / Problem	Maßnahmenempfehlung	Fotos/ Querschnitte
24.	Knotenpunkt Ortsdurchfahrt Püggen/ Abzweig Richtung Mammoißel		Rechts-vor-links-Regelung	Abknickende Vorfahrt im Zuge der Radroute 24 a) Unterbrochene Markierung im Einmündungsbereich 24 b) Vorfahrtregelnde Beschilderung 24 c) Sperrfläche 24 d) Piktogramme s. Planskizze

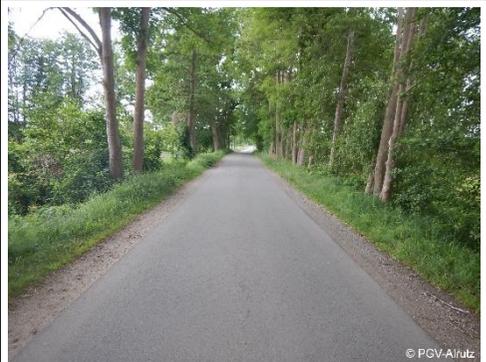
25.	Gemeindeverbindungsstraße zw. Püggen und Abzweig Zeetze	780 m	Mischverkehr 100 km/ h Breite Fahrbahn: 3,50 m Asphalt	25 a) Geschwindigkeitsbeschränkung auf 50 km/ h 25 b) Piktogramme alle 500 m

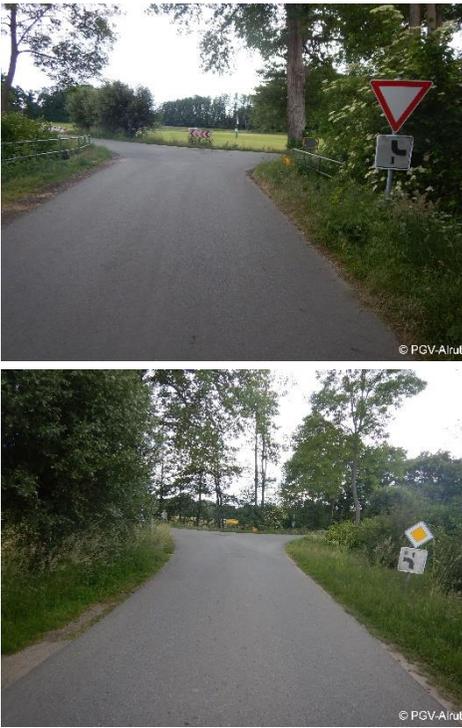
Nr.	Abschnitt	Länge	Bestand / Problem	Maßnahmenempfehlung	Fotos/ Querschnitte
26.	Knotenpunkt Gemeindeverbindungsstraße Püggen-Mammoißel und Abzweig Zeetze		Abknickende Vorfahrt im Zuge der Verbindung Zeetze – Mammoißel	Abknickende Vorfahrt im Zuge der Radroute der Verbindung Püggen - Zeetze 26 a) Unterbrochene Markierung im Einmündungsbereich 26 b) Vorfahrtregelnde Beschilderung ändern 26 c) Piktogramme

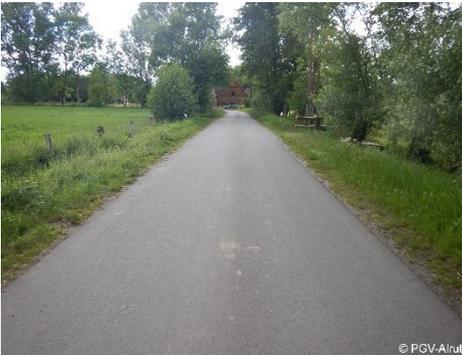
27.	Gemeindeverbindungsstraße zw. Knotenpunkt Nr. 26 und Ortseingang Zeetze	350 m	Mischverkehr 100 km/ h Breite Fahrbahn: 3,50-3,70 m Asphalt	27 a) Geschwindigkeitsbeschränkung auf 50 km/ h 28 b) Piktogramme alle 500 m

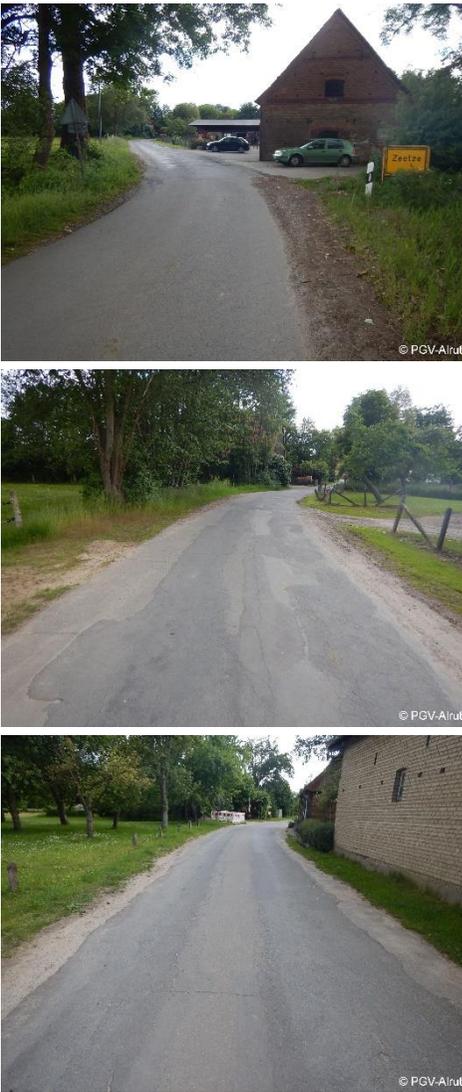
Nr.	Abschnitt	Länge	Bestand / Problem	Maßnahmenempfehlung	Fotos/ Querschnitte
28.	Ortsdurchfahrt Zeetze	550 m	<p>Mischverkehr 50 km/ h Breite Fahrbahn: 3,50 m-4,60 m Asphalt Belagsschäden Viele ausgebesserte Stellen Randbereiche (1,00 m) ebenfalls mit Asphalt</p>	<p>28 a) Abfräsen der Deckschicht Deckenerneuerung auf 4,20 m Breite in gesamter OD 28 b) Aufbringung weiße Randmarkierung 28 c) Geschwindigkeitsbeschränkung auf 30 km/ h 28 d) Piktogramme alle 200 m</p>

<p>The 'Fotos/ Querschnitte' column contains three photographs. The top photo shows a road curving to the right towards a brick building with a sign that says 'Zeetze'. The middle photo shows a road with a large patch of new asphalt. The bottom photo shows a road next to a brick wall.</p>

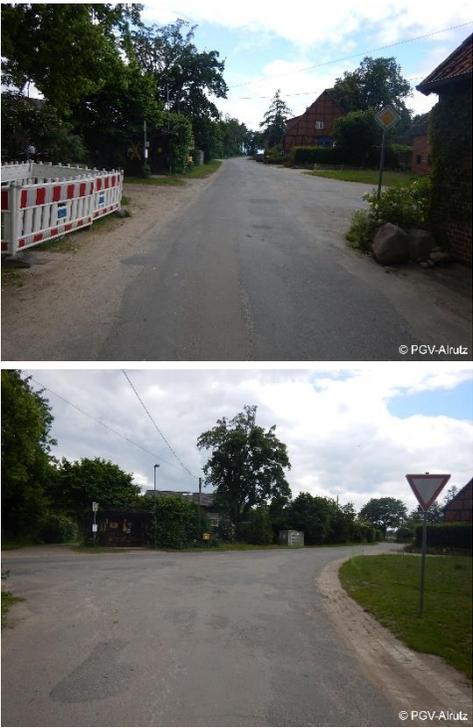
Nr.	Abschnitt	Länge	Bestand / Problem	Maßnahmenempfehlung	Fotos/ Querschnitte
29.	Knotenpunkt (in Ortsmitte Zeetze)		Achse Zeetze - Sachau (Radroute) vorfahrtberechtigt durch Z 306 StVO	29 a) Unterbrochene Markierung im Einmündungsbereich 29 b) Piktogramme

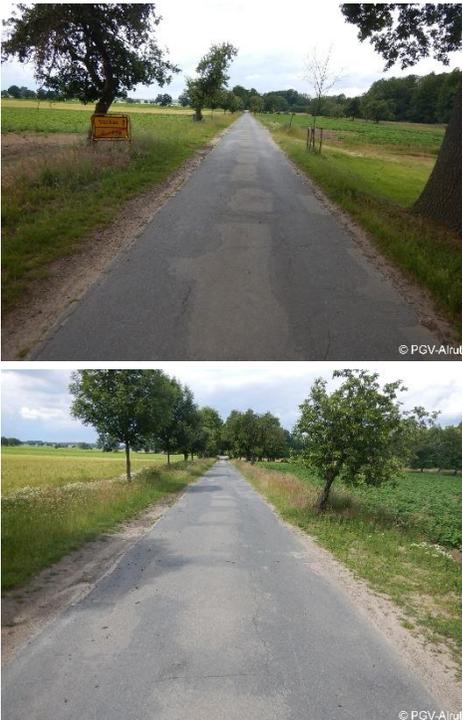
Nr.	Abschnitt	Länge	Bestand / Problem	Maßnahmenempfehlung	Fotos/ Querschnitte
30.	Gemeindeverbindungsstraße zw. Zeetze und Klein Sachau	400 m	Mischverkehr 100 km/ h Breite Fahrbahn: 3,50 m Asphalt Belagsmängel	30 a) Abfräsen der Deckschicht Deckenerneuerung auf 3,50 m Breite 30 b) Geschwindigkeitsbeschränkung auf 50 km/ h 30 c) Piktogramme alle 500 m

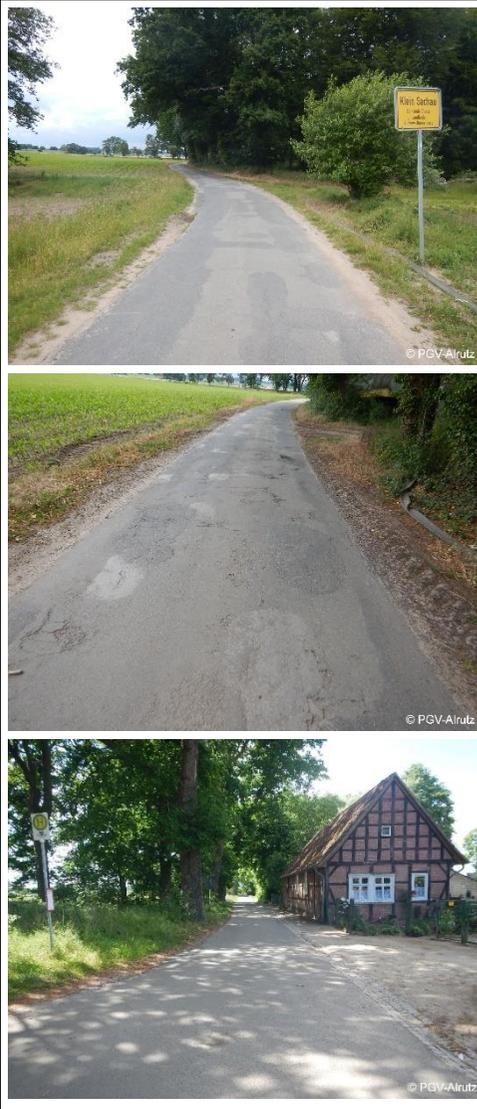
Nr.	Abschnitt	Länge	Bestand / Problem	Maßnahmenempfehlung	Fotos/ Querschnitte
31.	Ortsdurchfahrt Klein Sachau	240 m	Mischverkehr 50 km/ h Breite Fahrbahn: 3,00 m Asphalt Belagsmängel (ca. 100 m)	31a) Abfräsen der Deckschicht auf 100 m Länge. Deckenerneuerung und Verbreiterung auf 3,50 m Breite und 100 Länge 31b) Aufbringung weiße Randmarkierung 31c) Geschwindigkeitsbeschränkung auf 30 km/ h 31d) Piktogramme alle 200 m

<p style="text-align: center;">Querschnitt Abschnitt 31 Ortsdurchfahrt Klein Sachau</p> <p>Bestand</p> <p style="text-align: center;">Südseite Nordseite</p>

<p style="text-align: center;">unbefestigt Fahrbahn unbefestigt 0,25 3,00 0,25</p> <p>Lösungsvorschlag</p> <p style="text-align: center;">Südseite Nordseite</p>

<p style="text-align: center;">S10 Fahrbahn S10 0,10 3,50 0,10</p>

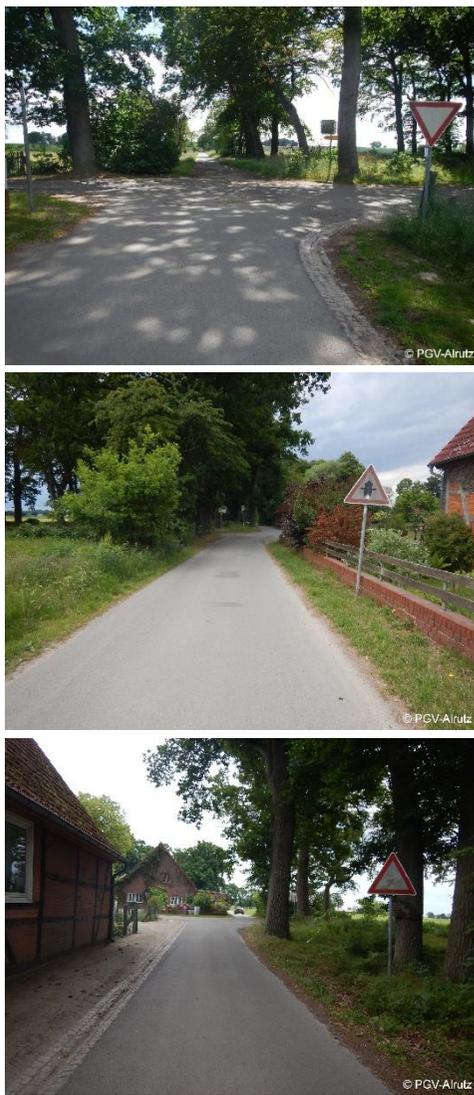
Nr.	Abschnitt	Länge	Bestand / Problem	Maßnahmenempfehlung	Fotos/ Querschnitte
32.	Knotenpunkt Klein Sachau		West-Ost-Achse vorfahrtberechtigt durch Z 301 StVO Nord-Süd-Achse muss Vorfahrt gewähren Z 205 StVO Z 301 StVO aus Richtung Groß Sachau kaum mehr erkennbar	32 a) Unterbrochene Markierung in den Einmündungsbereichen 32 b) Erneuerung Z 301 StVO 32 c) Piktogramme

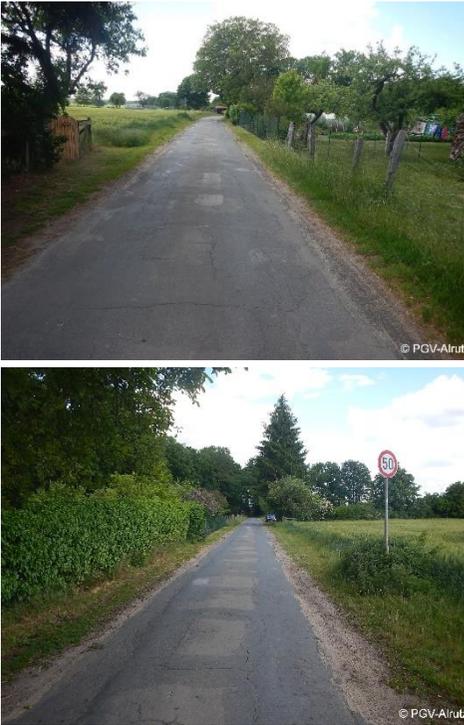
Nr.	Abschnitt	Länge	Bestand / Problem	Maßnahmenempfehlung	Fotos/ Querschnitte
33.	Gemeindeverbindungsstraße zw. Klein Sachau und Groß Sachau (Knotenpunkt Nr. 32)	400 m	<p>Außerorts Mischverkehr 50 km/ h Richtung Zeetze 100 km/ h Breite Fahrbahn: 3,00 m Asphalt</p>	<p>Belagsschäden 33 a) Abfräsen der Deckschicht Deckenerneuerung und Verbreiterung auf 3,70 m 33 b) Durchgehende Geschwindigkeitsbeschränkung auf 50 km/ h 33 c) Piktogramme alle 500 m</p>

<p>Querschnitt Abschnitt 33 Gemeindeverbindungsstraße zw. Klein Sachau und Groß Sachau Bestand</p>

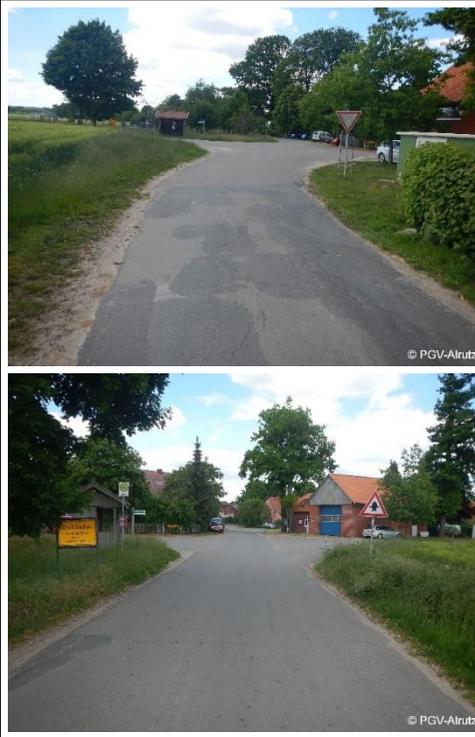
Nr.	Abschnitt	Länge	Bestand / Problem	Maßnahmenempfehlung	Fotos/ Querschnitte
34.	Knotenpunkt Groß Sachau		Nord-Süd-Richtung vorfahrtberechtigt Ost-West Richtung wartepflichtig	Abknickende Vorfahrt im Zuge der Radroute 34 a) Unterbrochene Markierung im Einmündungsbereich 34 b) Vorfahrtregelnde Beschilderung 34 c) Sperrfläche 34 d) Piktogramme

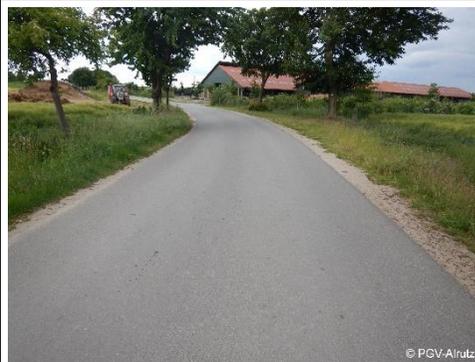
35.	Gemeindeverbindungsstraße zur L 261 zw. Knotenpunkt Groß Sachau und Knotenpunkt (Nr. 36) 350 m weiter südlich	350 m	Mischverkehr 100 km/ h Breite Fahrbahn 4,40 - 4,60 m Asphalt	35 a) Geschwindigkeitsbeschränkung auf 50 km/ h 35 b) Piktogramme alle 500 m

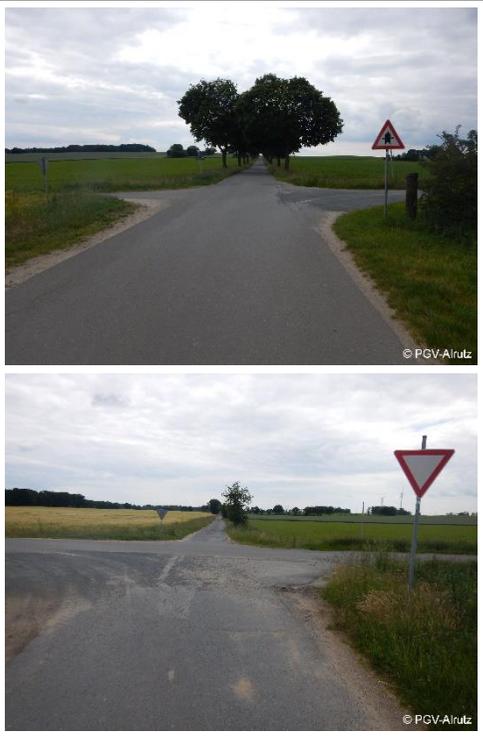
Nr.	Abschnitt	Länge	Bestand / Problem	Maßnahmenempfehlung	Fotos/ Querschnitte
36.	Knotenpunkt Gemeindeverbindungsstraße zur L 261/ kreuzender Wirtschaftsweg bzw. Gemeindeverbindungsstraße Richtung Clenze 350 m südlich Groß Sachau		Gemeindeverbindungsstraße zur L 261 (Nord-Süd-Achse) vorfahrberechtigt	Abknickende Vorfahrt im Zuge der Radroute 36 a) Unterbrochene Markierung im Einmündungsbereich 36 b) Vorfahrtregelnde Beschilderung 36 c) Piktogramme

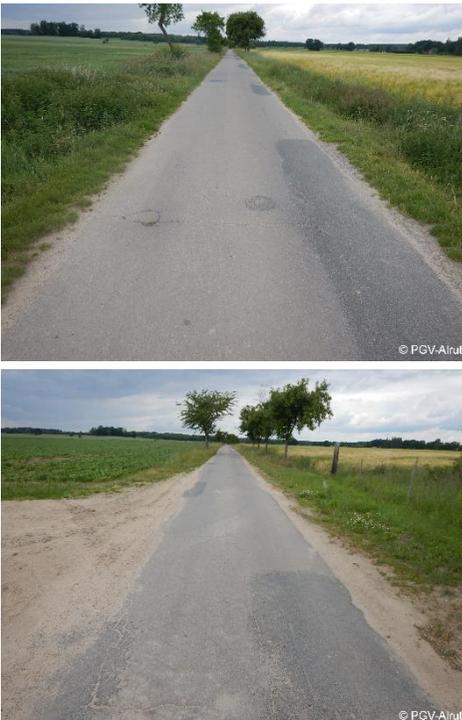
Nr.	Abschnitt	Länge	Bestand / Problem	Maßnahmenempfehlung	Fotos/ Querschnitte
37.	Gemeindeverbindungsstraße Richtung Clenze zw. Gemeindeverbindungsstraße zur L 261 und Knotenpunkt (Nr. 38) 600 m weiter westlich	600 m	Mischverkehr 100 km/ h Breite Fahrbahn: 3,00 m Asphalt Belagsschäden	37 a) Geschwindigkeitsbeschränkung auf 50 km/ h 37 b) Abfräsen der Deckschicht und Deckenerneuerung 37 c) Piktogramme alle 500 m

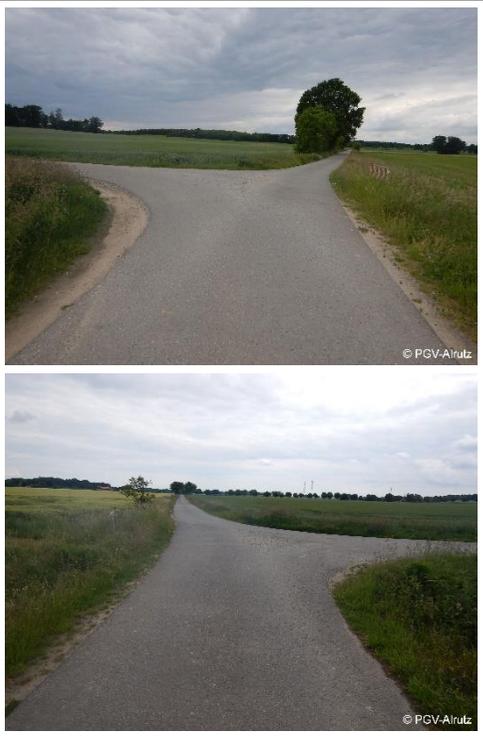
Nr.	Abschnitt	Länge	Bestand / Problem	Maßnahmenempfehlung	Fotos/ Querschnitte
38.	Knotenpunkt Abschnitt 37 / Gemeindeverbindungsstraße nach Clenze		Rechts-vor-links-Regelung	Abknickende Vorfahrt im Zuge der Radroute 38 a) Unterbrochene Markierung im Einmündungsbereich 38 b) Vorfahrtregelnde Beschilderung 38 c) Piktogramme

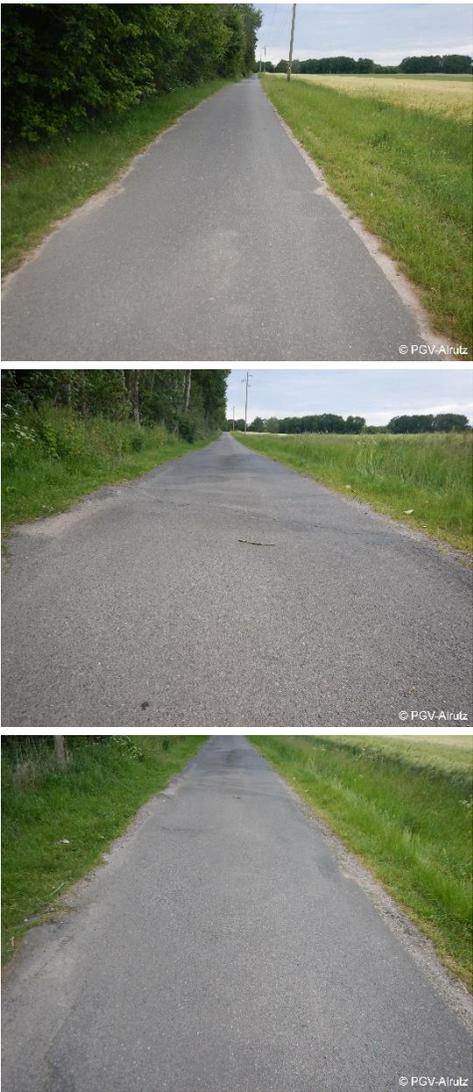
Nr.	Abschnitt	Länge	Bestand / Problem	Maßnahmenempfehlung	Fotos/ Querschnitte
39.	Gemeindeverbindungsstraße zw. Knotenpunkt Nr. 38 und Ortseinfahrt Clenze	1.700 m	<p>Mischverkehr 100 km/ h Breite Fahrbahn: 3,00 m Asphalt</p> <p>Belagsschäden auf 500 m Länge westlicher Sachauer Weg, die den Anforderungen einer zügigen Befahrung durch Pedelecs- und E-Lastenräder nicht gerecht werden</p>	<p>39a) Abfräsen der Deckschicht auf 500 m Länge, Deckenerneuerung 500 m Länge 39b) Geschwindigkeitsbeschränkung auf 50 km/ h 39c) Piktogramme alle 500 m</p>

<p>The 'Fotos/ Querschnitte' column contains three vertically stacked photographs of a narrow asphalt road. The top photo shows a perspective view of the road stretching into the distance, flanked by green grass and trees. The middle photo is a closer view of the road surface, highlighting several dark, irregular patches of damage. The bottom photo shows another perspective view of the road, similar to the top one, but with a different section of the surface. Each photo has a small copyright notice '© PGV-Alritz' in the bottom right corner.</p>

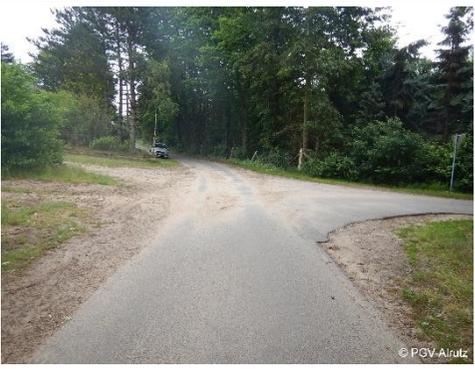
Nr.	Abschnitt	Länge	Bestand / Problem	Maßnahmenempfehlung	Fotos/ Querschnitte
40.	Knotenpunkt Gemeindeverbindungsstraße / Sachauer Weg		Vorfahrtberichtig im Zuge der Radroute	40 a) Unterbrochene Markierung im Einmündungsbereich 40 b) Piktogramm

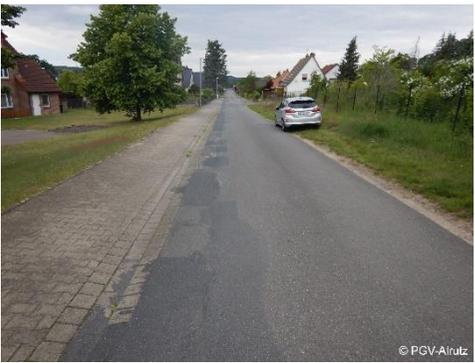
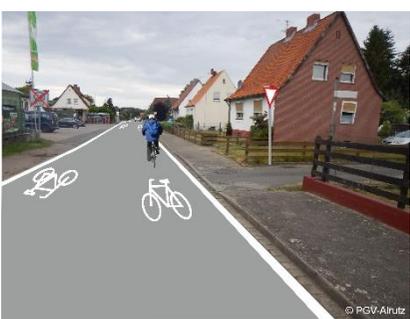
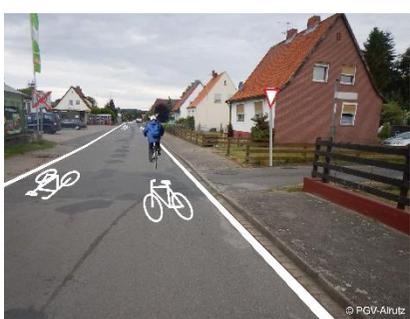
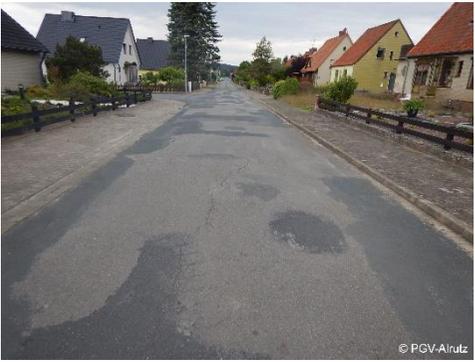
41.	Ostpreußenstraße zw. Ortseingang Clenze und Mühlenstraße	430 m	Mischverkehr Tempo-30-Zone bis auf Höhe Raiffeisen, danach 50 km/ h Breite Fahrbahn: 5,00 m Breite Gehweg südlich: 1,50 - 1,80 m Breite Rinne: 0,50 m Asphalt mit starken Belagsschäden, die den Anforderungen einer zügigen Befahrung durch Pedelecs- und E- Lastenräder nicht gerecht werden	41a) Ausweisung Tempo-30-Zone bis zur Mühlenstraße 41b) Aufbringung weiße Randmarkierung 41c) Piktogramme alle 200 m 41 d) Belagserneuerung auf gesamter Länge einschließlich Rinnen und Borden

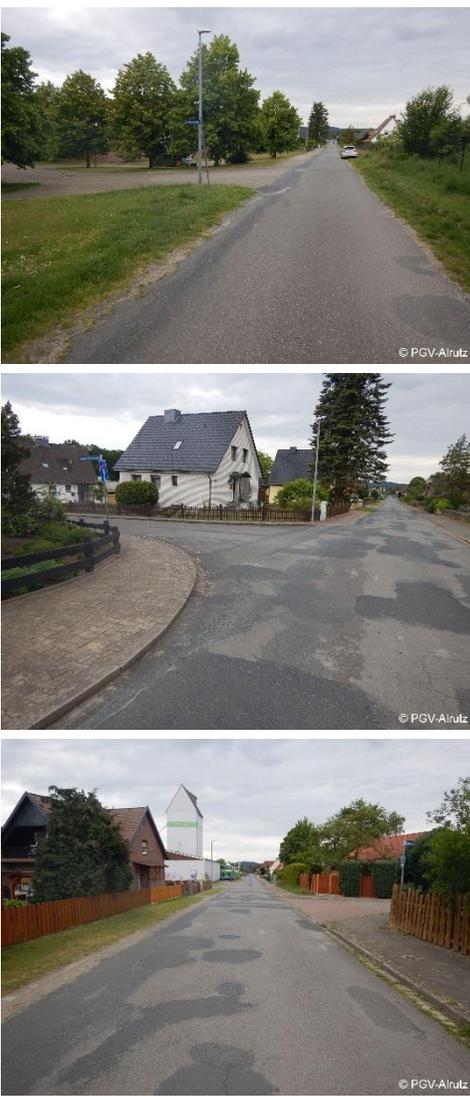
<p>42.</p>	<p>5 Knotenpunkte: - Ostpreußenstraße/ Lindenstraße - Ostpreußenstraße/ Westpreußenstraße - Ostpreußenstraße/ Gartenstraße - Ostpreußenstraße/ Louis- Rüb-Straße - Ostpreußenstraße/ Gartenstraße</p>	<p>Rechts-vor links-Regelung Westpreußenstraße, Louis-Rüb- Straße Abgesenkte Borde an der Lindenstraße und Gartenstraße (untergeordnet)</p>	<p>42a) Bevorrechtigung der Radroute im Zuge Ostpreußenstraße 42b) Unterbrochene Markierung im Einmündungsbereich 42 c) Piktogramme</p> <p>Empfehlung: Auch bei abgesenkten Borden zur Verdeutlichung der Wartepflicht Z 205 StVO aufstellen</p>

<p>The image block contains three photographs. The top photo shows a straight asphalt road lined with green trees under a cloudy sky. The middle photo shows a street intersection with a cobblestone curb on the left and faded markings on the asphalt. The bottom photo shows a road with faded markings and a wooden fence on the right side.</p>
